Ich sehe was, was du nicht siehst und das ist...?

Schimmelpilz

A. Rebernig

internistische praxis 68, 141–147 (2024)
mgo fachverlage GmbH & Co. KG

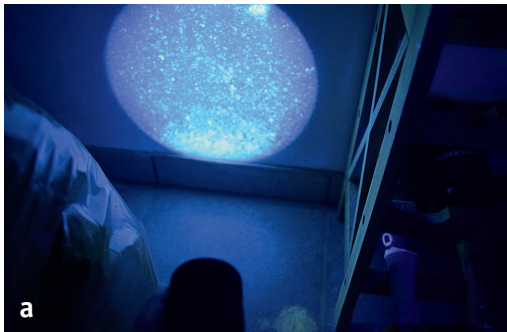
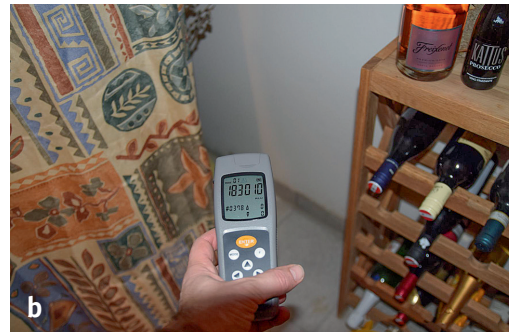
Abb. 1 | Kellerraum

Bei dem Fall in ► Abbildung 1 lag eine gesundheitliche Problematik eines Kleinkindes mit Atemwegsproblemen vor. Die Raumluftmessung zeigte eine erhöhte Schimmelpilzkonzentration im Erdgeschoss an, wobei nirgendwo Schimmelpilz sichtbar war. Erst mithilfe der optischen Forensik konnte der Befall im Keller gefunden

werden. Die Sporen der Schimmelpilze waren im Erdgeschoss in deutlich erhöhter Konzentration zu messen.

Wie sieht ein unpigmentierter Schimmelpilz nun aus? Mit bloßem Auge ist er nicht zu erkennen. Erst unter dem Einsatz von Erregerlicht eröffnet sich staunenden Betrachtenden eine wundersame Welt. In den folgenden Abbildungen sind die bauforensischen Analysen von verschiedenen Räumen dargestellt, in welchen kein sichtbarer Schimmelpilz nachzuweisen war, oder nur eine sehr kleine Befallstelle. Die linken Bilder zeigen jeweils die Stellen mit Erregerlicht, das rechte Bild die Abstrichprobe der Oberflächentests, die infolge erläutert werden.

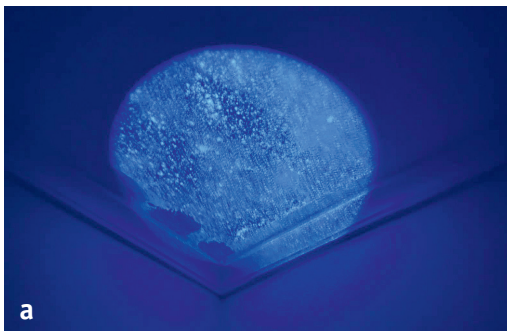
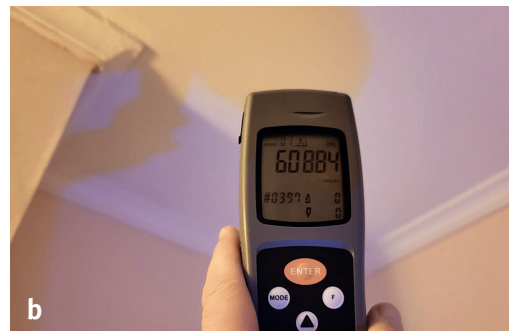
Abb. 2 | Schlafzimmer Ferienhaus

In ► Abbildung 2 ist der Fall eines Ferienhauses dargestellt, bei dem gesundheitliche Beschwerden der Besitzerin vorlagen. Mittels der forensischen Analyse konnte der unsichtbare Befall an den Oberflächen im Schlafzimmer nachgewiesen werden.

Tab. 2 | Ergebnisse Klebefilmprobe – zu Abb. 2 (Schlafzimmer Ferienhaus); Auszug und Legende aus einem Laborbericht von IAM - Institut für angewandte Mykologie und Hygiene, Deutschhausstraße 32, D-35037 Marburg, <http://www.iam-europa.com>

In ► Tabelle 2 sind die Ergebnisse einer Klebefilmprobe dargestellt, wobei ein eindeutiger und relevanter Befall nachzuweisen ist.

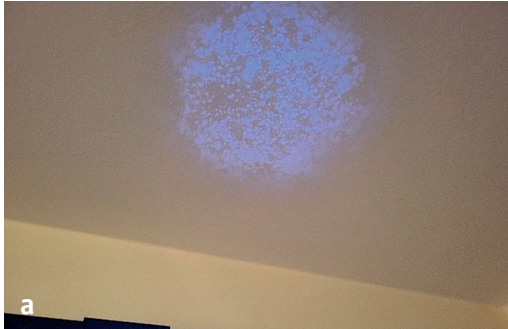
Abb. 3 | Souterrainwohnung

Im Fall in ► Abbildung 3 wurde eine Schadstoffanalyse aufgrund eines gesundheitlichen Ereignisses angefragt, was jedoch nicht zielführend war. Dem sachverständigen Auge entgeht jedoch nichts (aber nur mithilfe der optischen Forensik) und es konnte in einem Wohnraum ein größerer unpigmentierter Schimmelschaden nachgewiesen werden.

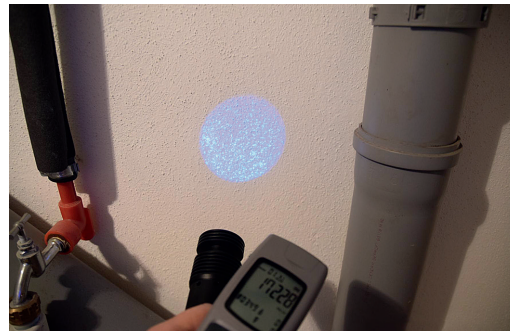
Abb. 4 | Waschraum Keller

Der Fall in ► Abbildung 4 hatte auch eine gesundheitliche Fragestellung, wobei bei einer Raumluftuntersuchung eine erhöhte Konzentration von Schimmelpilzen nachgewiesen werden konnte. Wiederum gab es keinen sichtbaren Schimmelbefall. Erst die optische Bauforensik konnte den Befall im Waschraum ausmachen.
